**WYCENA Nr JK/143/2018**

**Zadanie: ustalenie wartości rynkowej pojazdu Fiata 126p o nr rej. ONY-A807**

**DOKUMENTACJA FOTOGRAFICZNA**

Do wyceny nr JK/143/2018

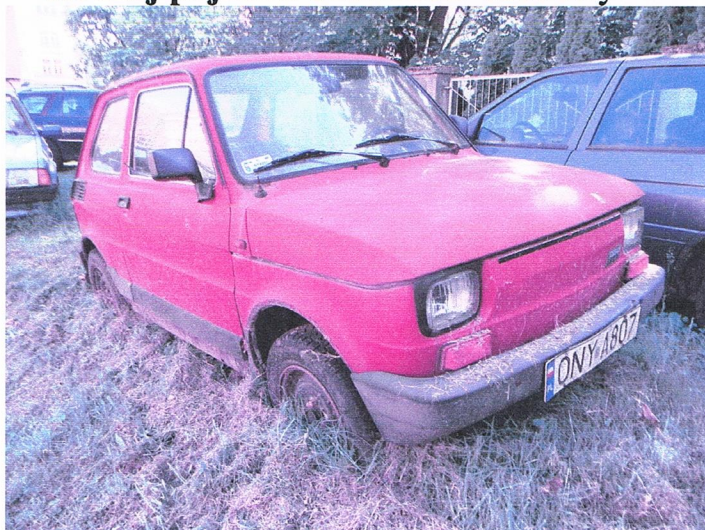
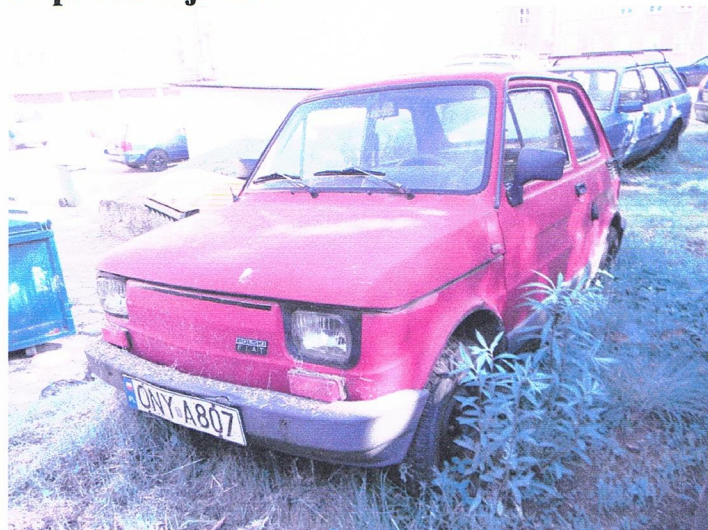
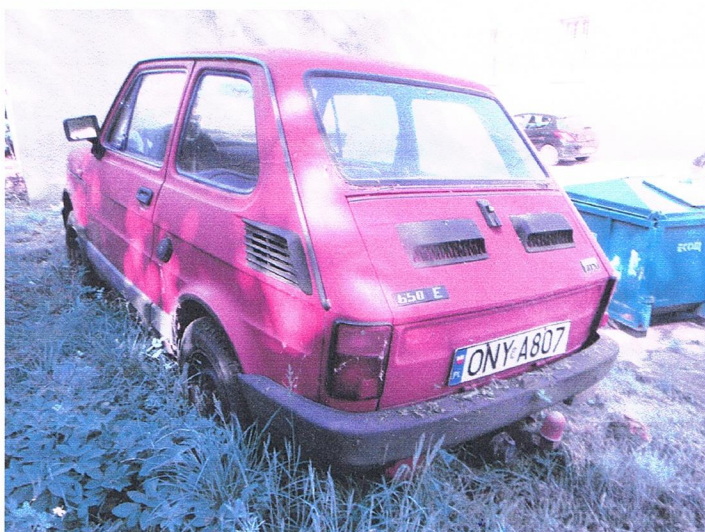
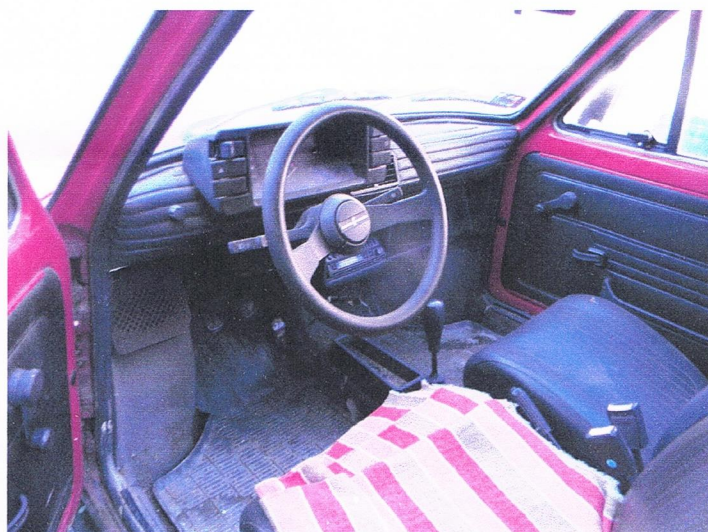
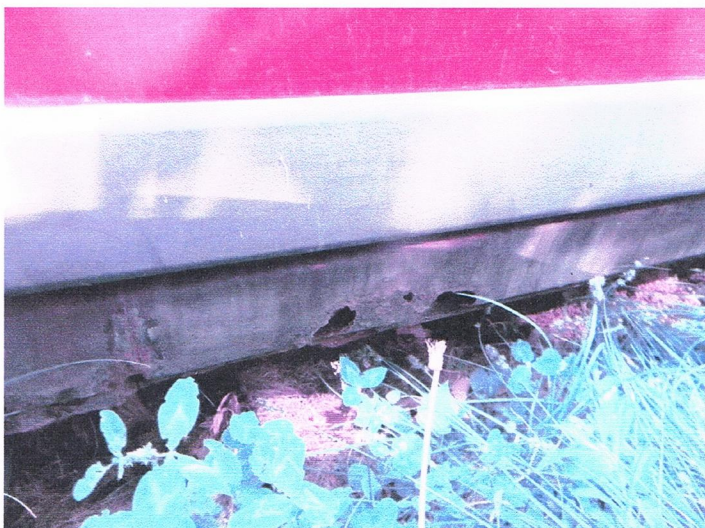
Samochód unieruchomiony bez kluczyków z miejscową korozją oraz mocno zmatowiałą powłoką lakierniczą. Korozja podszybia przedniego oraz tylnego, błotnika przedniego lewego i prawego, korozja progu lewego i prawego. Zderzak przedni uszkodzony, obudowa zamka silnika-popękana, tapicerka pasażera oraz kierowcy-zniszczona Tarcze kół -skorodowane. Brak powietrza w kole tylnym lewym. Nie sprawdzono układu napędowego ze względu na brak kluczyków oraz akumulatora.

Brak akumulatora. Pojazd wymaga przeglądu bieżącego.
